**МЕЖГОСУДАРСТВЕННЫЙ АВИАЦИОННЫЙ КОМИТЕТ**  
**КОМИССИЯ ПО РАССЛЕДОВАНИЮ АВИАЦИОННЫХ ПРОИСШЕСТВИЙ**

**ПРОМЕЖУТОЧНЫЙ ОТЧЕТ**  
**(ПРЕДВАРИТЕЛЬНАЯ СПРАВКА)**  
**ПО РЕЗУЛЬТАТАМ РАССЛЕДОВАНИЯ АВИАЦИОННОГО ПРОИСШЕСТВИЯ**

Вид авиационного происшествия	Катастрофа
Тип воздушного судна	Вертолет R-66
Государственный и регистрационный опознавательные знаки	RA-06375
Владелец	ООО «АлтайАвиа»
Авиационная администрация	ЗС МГУ Росавиации
Место происшествия	РФ, Республика Алтай, акватория Телецкого озера в районе кордона Кокши, координаты: 51°34'51.01" с. ш. и 87°40'14.54" в. д.
Дата и время	12.02.2017, 19:40 местного времени (12:40 UTC), ночь

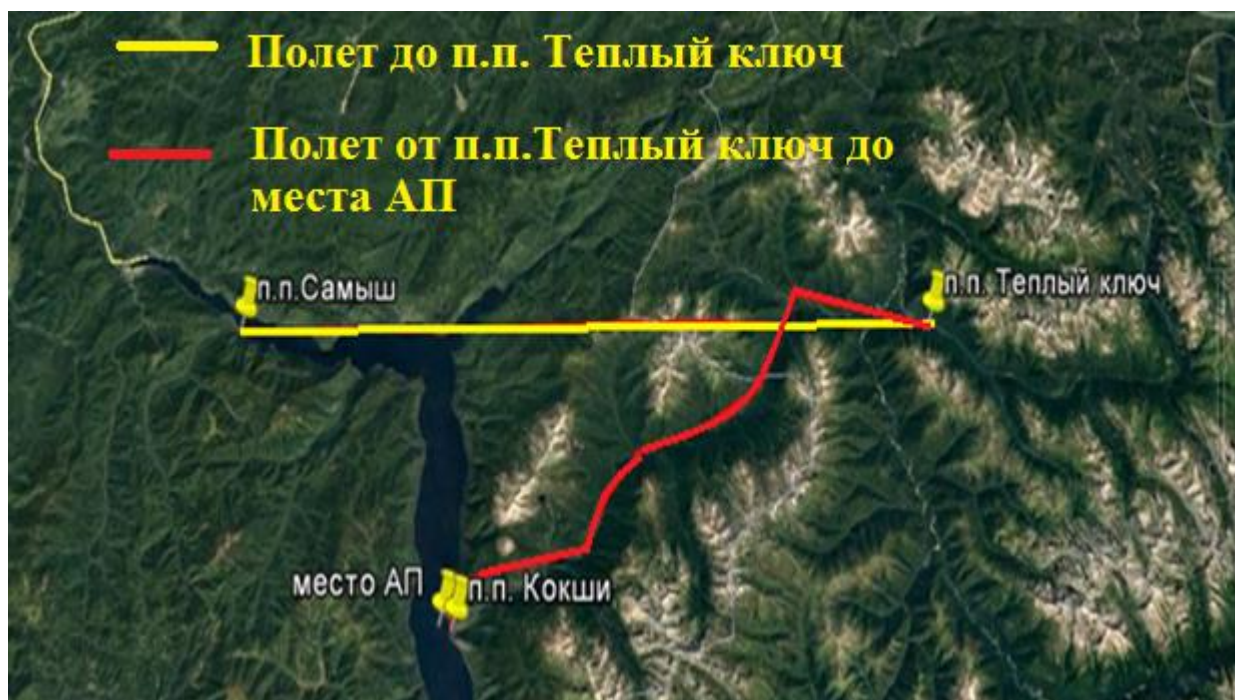
Рис. 1. Предполагаемый маршрут полета

По объяснениям местных пилотов, наиболее вероятно, перевал по кратчайшему расстоянию до п. п. Самыш мог быть закрыт низкой облачностью, и КВС принял решение следовать в обход – через водораздел рек Кобул и Кокши, так как его высота на 250 м ниже высоты перевала, – с выходом на кордон Кокши.

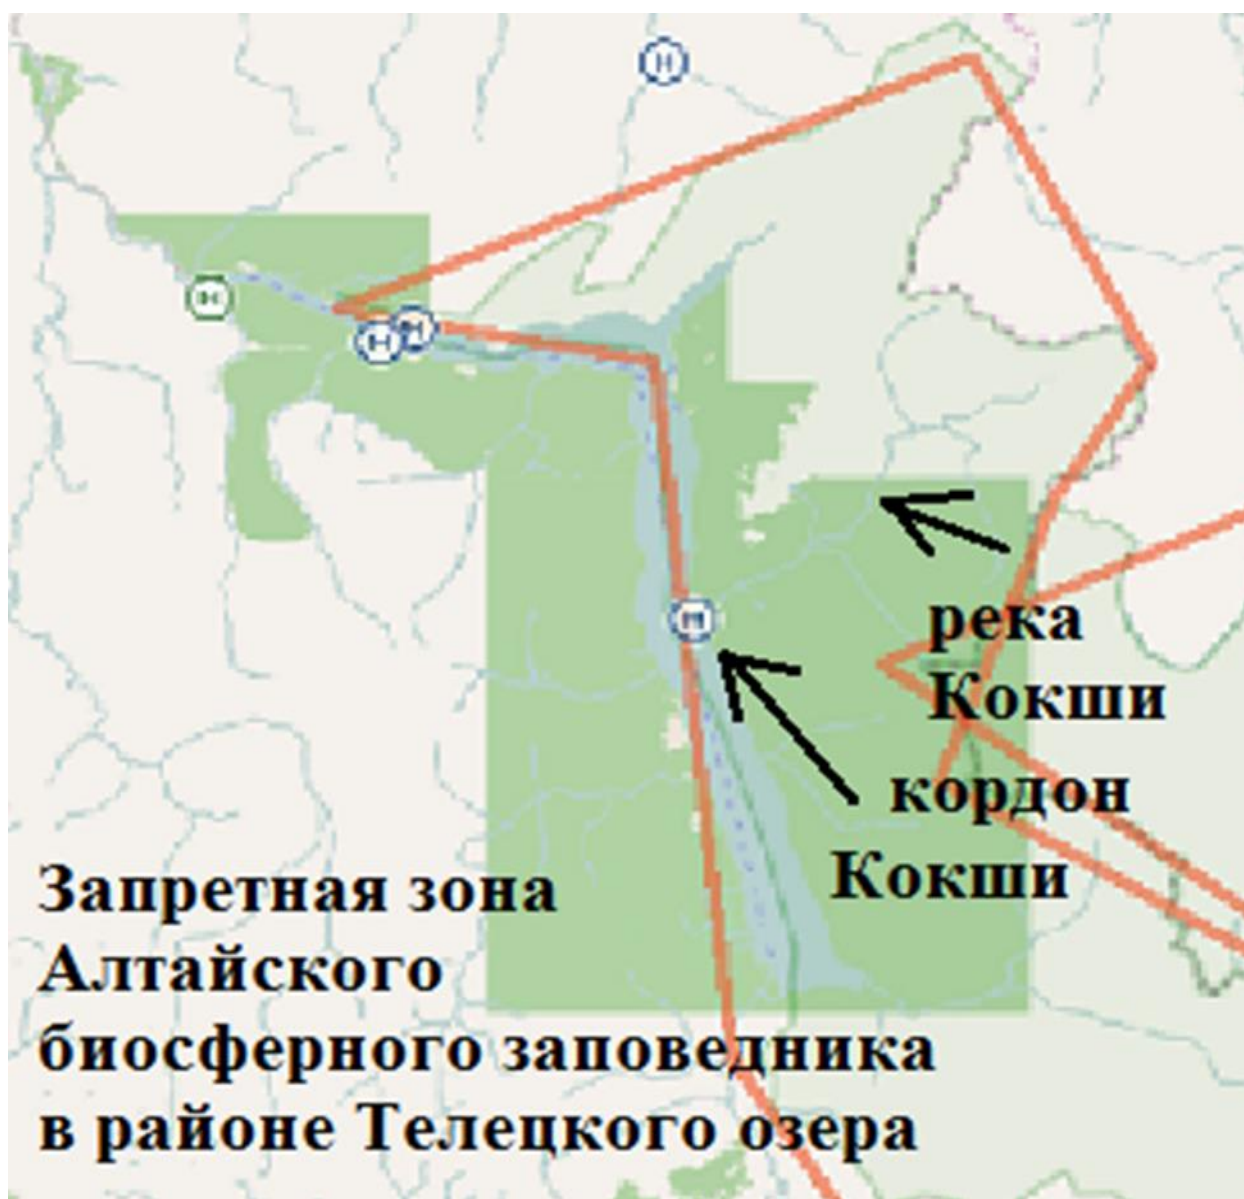
Кордон Кокши находится в запретной зоне UNR1266 Алтайского государственного природного биосферного заповедника от 0 до 500 м AGL (Рис. 2).

Рис. 2. Запретная зона Алтайского государственного природного биосферного заповедника

Полет в запретной зоне выполнялся без получения разрешения лиц, в интересах которых установлена эта зона.

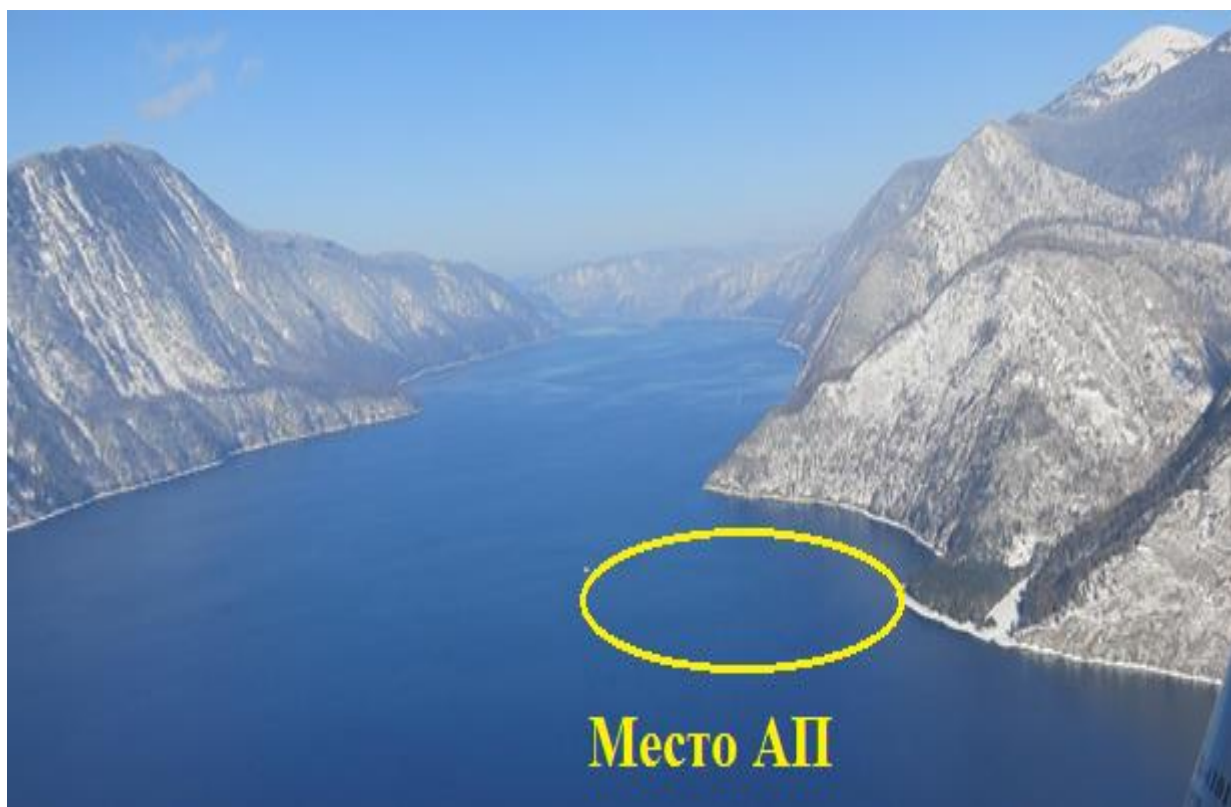
Рис. 5. Общий вид места АП

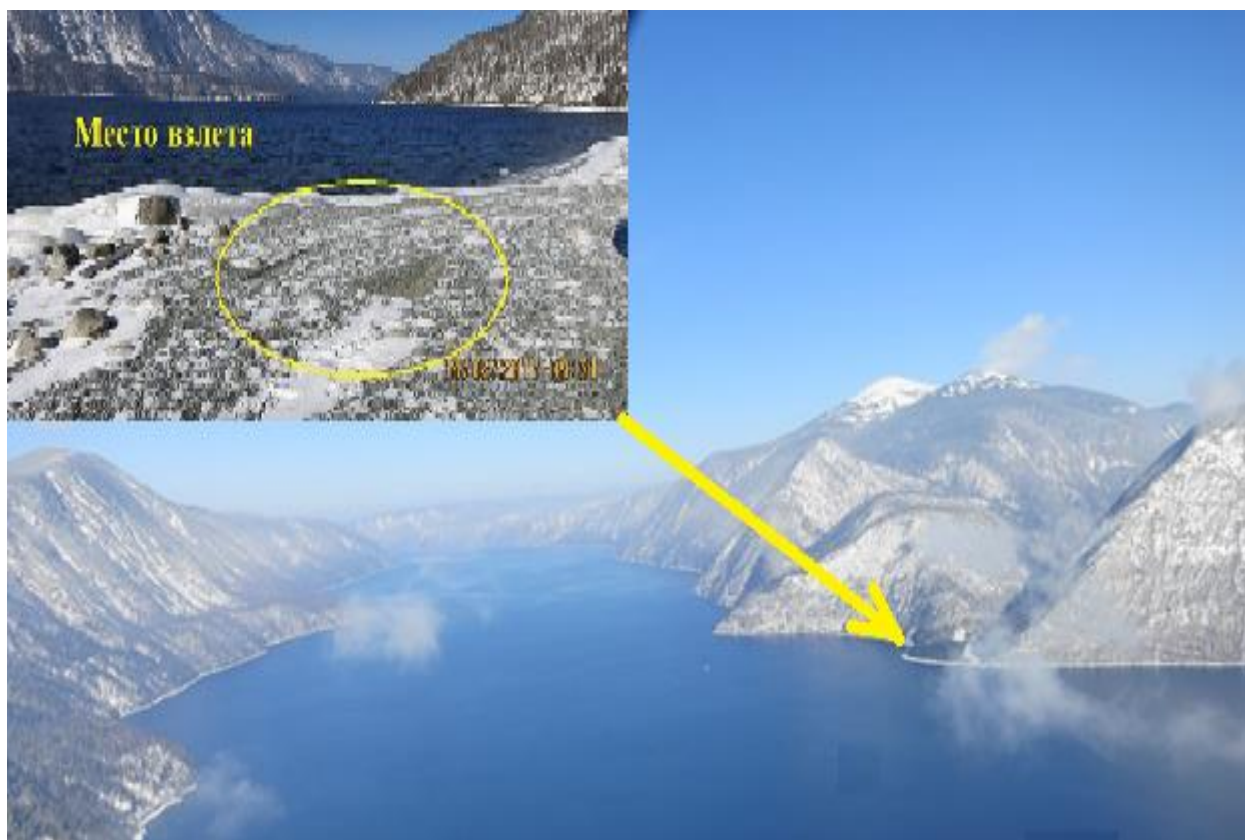
Рис. 6. Место взлета вертолета

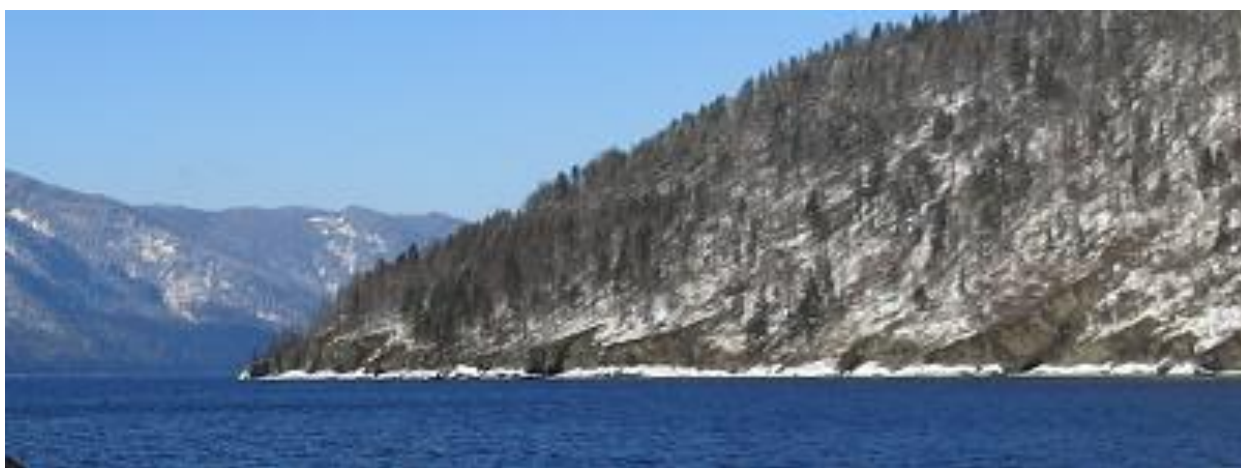
В соответствии с РЛЭ вертолѐта R66 аэродинамическое качество при авторотации составляет 5.5:1. Ширина озера в районе АП составляет около 3 км. Для безопасной посадки в режиме авторотации на берег с середины озера необходима высота более 270 м.

Следует отметить, что даже при высоте более 270 м безопасная посадка в режиме авторотации на берег была бы возможна только в район кордона Кокши, т.к. остальная береговая линия представляет собой поросшие лесом обрывистые скалы (Рис. 7).

Рис. 7. Береговая черта в районе места АП

- 2.1. Довести информацию о данном АП до всех заинтересованных лиц.
- 2.2. Обратить внимание летного состава на имеющиеся ограничения полетов ночью в зависимости от типа ВС.
- 2.3. Обратить внимание летного состава на имеющиеся ограничения полетов над водной поверхностью в зависимости от типа ВС.
- 2.4. Уточнить требования ФАП-128, предъявляемые к ночным полетам по ПВП и устанавливающие критерии «видимости земной и водной поверхности», а также условия освещенности.
